## DIAGNÓSTICO ESTRUCTURAL EN TRES ESTRUCTURAS DE HORMIGÓN ARMADO EMPLAZADAS EN LA PARROQUIA COLÓN, PORTOVIEJO MANABÍ, ECUADOR

### STRUCTURAL DIAGNOSIS OF THREE REINFORCED CONCRETE STRUCTURES LOCATED IN THE PARISH OF COLÓN, PORTOVIEJO MANABÍ, ECUADOR

El diagnóstico estructural fue ejecutado en tres estructuras de hormigón armado emplazadas en una zona urbana de la parroquia Colón perteneciente al cantón de Portoviejo, Manabí Ecuador. Cinco elementos estructurales entre columnas y vigas fueron seleccionados. Ensayos no destructivos y destructivos fueron usados. Debido a la amplia data obtenida, un análisis de varianza, así como el comportamiento de los 10 valores de cada ensayo determinados en los elementos fue usado para demostrar la calidad del hormigón usado, así como la definición del tipo de vida útil de las tres estructuras. El ajuste de modelos de regresiones lineales y lineales múltiples, permitieron demostrar los factores más influyentes en la corrosión atmosférica del acero de refuerzo en cada uno de los elementos estructurales. Se demostró, que la calidad del hormigón armado usado como un indicador de su durabilidad resultó inadecuada. Las tres estructuras pudieran habe

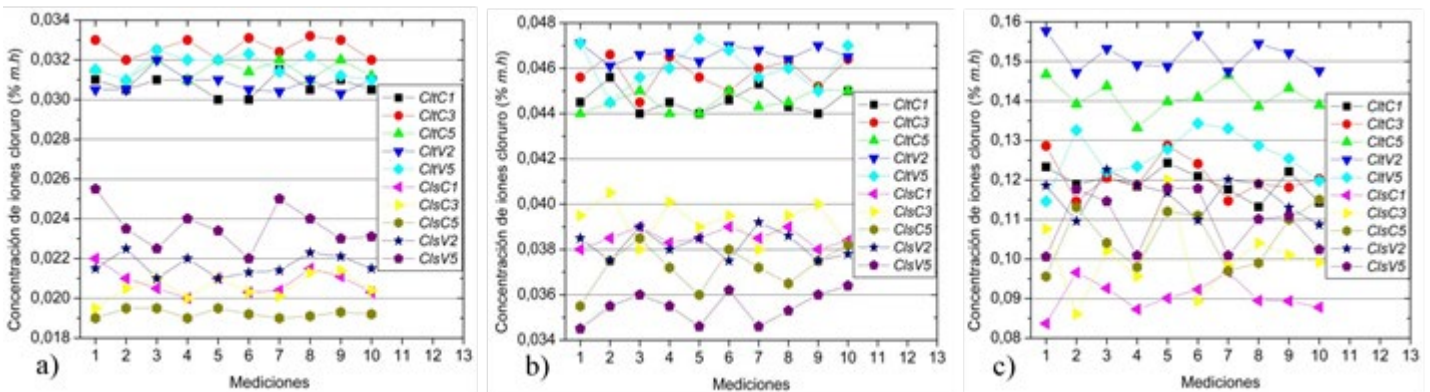
**Fig. 9.** Comportamiento de los 10 valores de concentración de iones cloruro totales (CClt) y solubles (CCls) en cada una de las estructuras, E-1 a), E-2 b) y E-3 c).

Por último, es de notar como la *CCLt* fue mayor que la *CCLs* en los cinco elementos estructurales en las tres estructuras. De esta forma, valores muy bajos de concentración de iones cloruro enlazados (*CCLe*) menores que *CCLs* pudieran obtenerse (Figura 9 a), b) y c) Por tanto, se demuestra que el hormigón usado en las tres estructuras no fue elaborado haciendo uso de la arena de mar como agregado fino, así como del agua de mar como de amasado. Quizás una ligera penetración de este otro peligroso agente agresivo pudiera haber ocurrido por los poros capilares del hormigón, a pesar de que las tres estructuras se encuentren emplazadas a grandes distancias desde la línea costera o zona del rompiente de las olas. Pudiera tratarse de la penetración de las sales de iones cloruro originadas no solo en la zona del rompiente de las olas, sino también en el interior del océano que, al poseer un menor peso y tamaño, son transportadas a través del flujo horizontal del aerosol marino debido a la influencia del viento depositándose a grandes distancias hacia el interior de la tierra (Meira, et al, 2010; Castañeda, et al, 2015 y 2018).

A pesar de que los 10 valores de  $CCLs$  no pudieron clasificarse como elevados debido a que ninguno resultó mayor que 0,5% en masa de hormigón (% m. h) para cada elemento estructural seleccionado en las tres estructuras (Figura 9 a), b) y c), valor de  $CCLs$ -(% m. h) que ha sido muy tomado como referencia en literatura de la especialidad. La  $CCLs$  resultó entre los factores más influyentes en la corrosión atmosférica del acero de refuerzo (Tabla 7). Se trata de un factor muy influyente, pero siempre y cuando las estructuras estén emplazadas a cortas distancias desde la línea costera o zona del rompiente de las olas y no en una zona urbana como la tratada en este estudio. Todo parece indicar que, las sales de iones cloruro procedentes del interior del océano y depositadas en forma de disolución salina en las estructuras emplazadas a grandes distancias desde la línea costera y que penetran por la matriz del hormigón que presentan un porcentaje elevado porosidad capilar como es el caso en todos los elementos estructurales de las tres estructuras, influyeron en la corrosión atmosférica del acero de refuerzo.

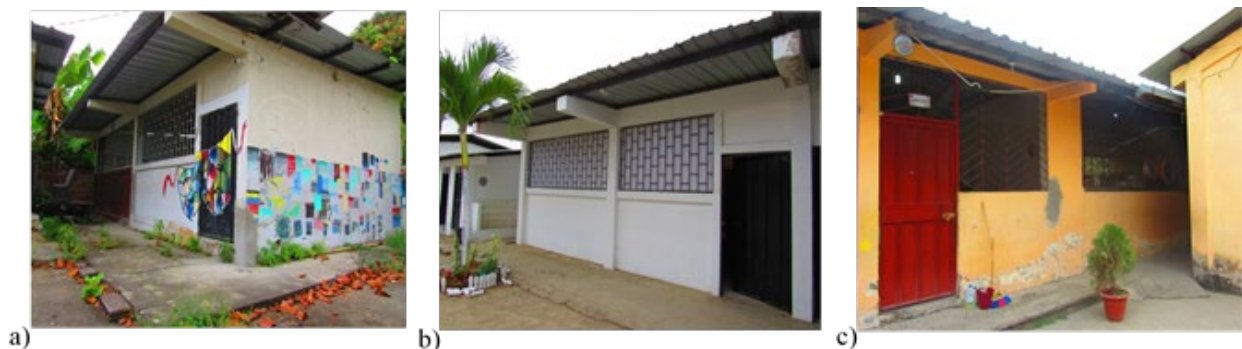
*Fig. 10. Observación visual de las tres estructuras, E-1 a), E-2 b) y E-3 c).*

A pesar de que el hormigón usado en las estructuras no haya presentado la calidad adecuada, así como los valores de  $I_c$  demostraron que las tres estructuras pudieran haberse encontrado en su vida útil última o residual. La observación visual demostró todo lo contrario (Figura 10 a), b) y c). Un deterioro estructural y anticipado en el tiempo no es observado en la condición de exposición al exterior, que es donde realmente comienza a notarse la existencia de fisuras y grietas en los elementos estructurales de hormigón armado en las estructuras. Solo se observa un ligero fenómeno de la eflorescencia en zonas de las columnas y en los cimientos de las tres estructuras (Figura 10 a), b) y c). Fenómeno casi normal en estructuras emplazadas en zonas urbanas y rurales. Por tanto, se continúa demostrando, que la influencia del fenómeno de la carbonatación de por sí solo, no compromete la vida útil de las estructuras, siempre y cuando las mismas estén emplazadas en zonas urbanas y rurales. No siendo así en zonas costeras de elevado potencial constructivo donde la combinación de la carbonatación a partir de sus variables de caracterización ( $X_c$  y  $k_c$ ) y la  $CCI$  totales y solubles influyen de forma determinante en el deterioro anticipado en las estructuras de hormigón armado debido a la corrosión atmosférica en el acero de refuerzo principalmente en los elementos estructurales como son las columnas y las vigas.
