Análisis de la falla del techo flotante de un tanque de almacenamiento de gasolina

Analysis of the failure of the floating roof of a gasoline storage tank

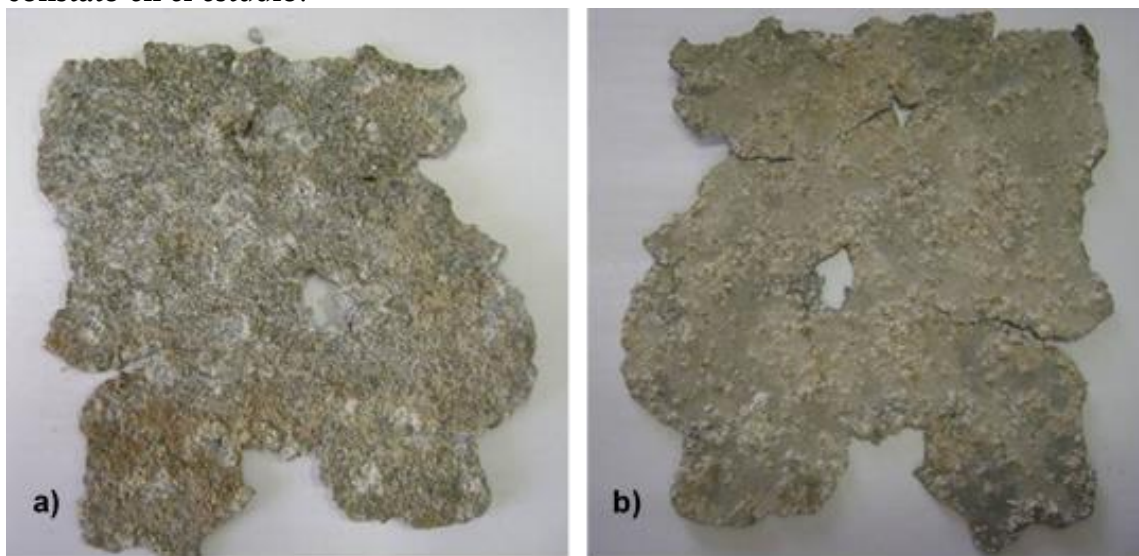
La zona de falla de una de las planchas de aluminio se evaluó visualmente, observándose un ataque profundo en la parte superior de la plancha de aluminio (figura 1a) que se exhibe fundamentalmente a la humedad y al oxígeno. La parte inferior (figura 1b) que está expuesta a los gases sulfurosos que emanan de la gasolina no presentó este grado de ataque. La presencia de productos de corrosión y de sales en ambos lados de la plancha de aluminio se constató en el estudio.

Fig. 1. Muestra de la zona de falla de una de las planchas de aluminio, a) parte superior de la plancha y b) parte inferior de la plancha.

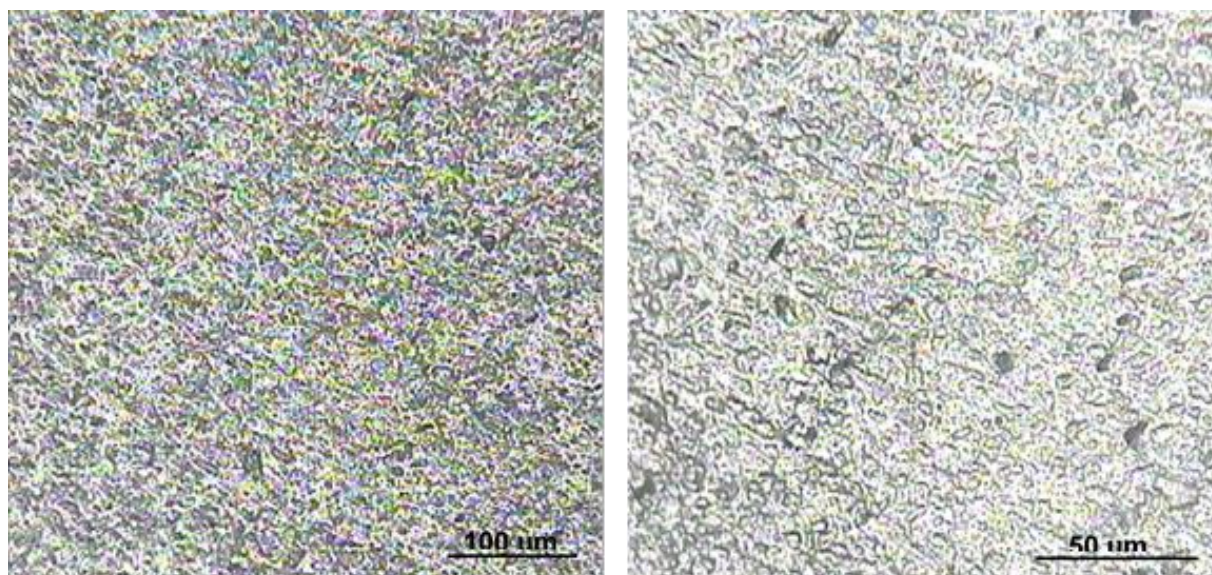
La estructura metalográfica de la aleación (figura 3), se corresponde con su composición química. Una estructura monofásica de solución sólida de Mn en Al, que es típica de esta aleación se observó (Guliáev, 1978 y Kuzmín, 1986). No se detectaron deficiencias estructurales que sensibilicen el material a la corrosión.

Fig. 3. Micrografía de la zona alejada de la falla de la membrana del tanque.

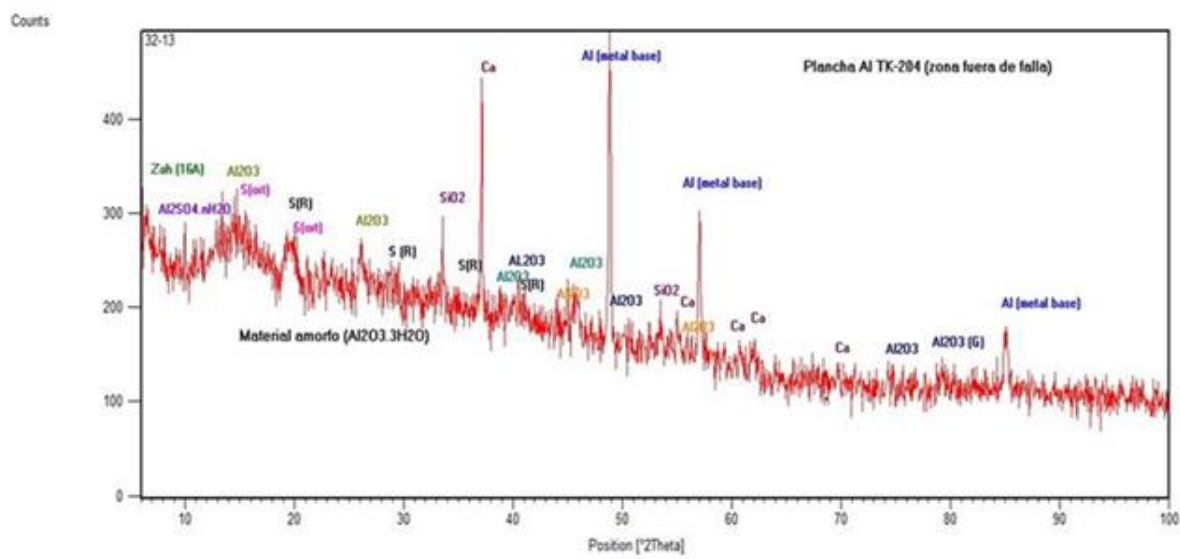
En el difractograma que corresponde a la muestra de material tomada de la zona alejada de la falla (figura 5), con menor grado de deterioro, pero con signos visibles del proceso de corrosión, se observan tres máximos de difracción estrechos e intensos del metal base aluminio, característicos de los planos cristalinos de índices de Miller: (111), (200), (220) a distancias interplanares: $d = 2,33, 2,02$ y $1,429 \text{ \AA}$ (PDF: 89 - 4037) respectivamente.

Fig. 5. Difractograma de la muestra de material tomada de la zona alejada de la falla.

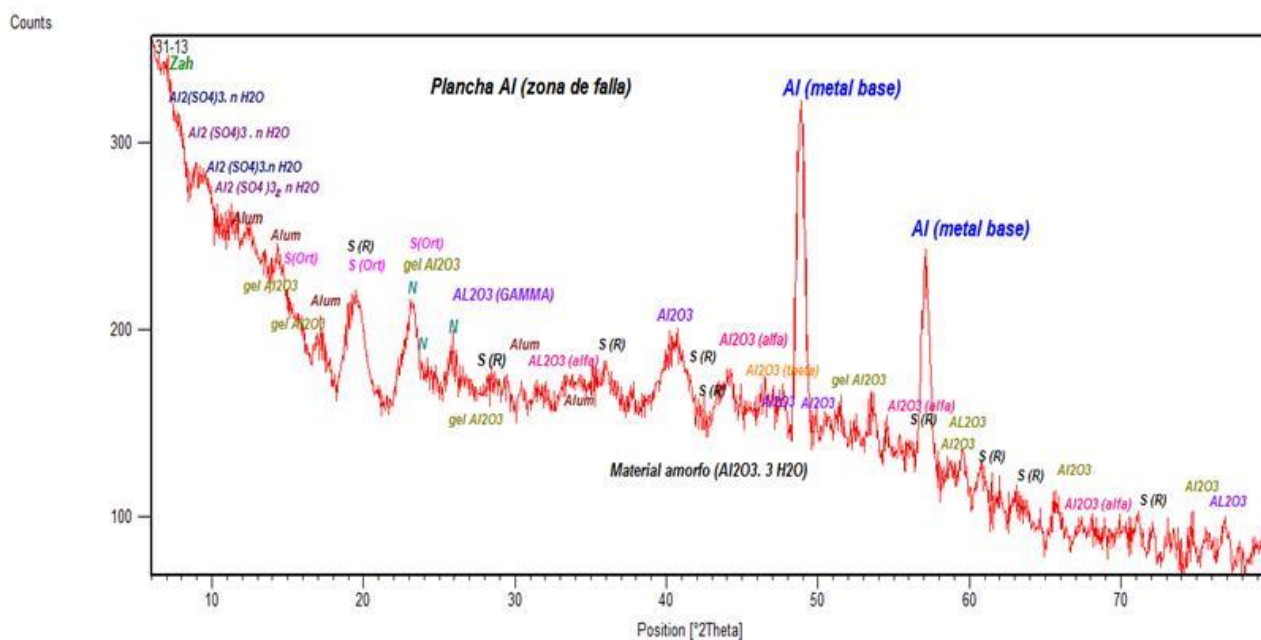
Por su parte, el difractograma de polvos correspondiente a la muestra de material tomada de la zona de falla (figura 6), donde se observan los signos más importantes de deterioro del metal, denota presencia de un mayor número de fases cristalinas de la misma naturaleza que las que se reportan para la muestra anterior, pero todas en mayor cuantía. Se corroboró la formación de sulfatos e hidrosulfatos de aluminio con alto grado de hidratación. No obstante, en la muestra destaca el hecho de la menor intensidad y cristalinidad (mayor semiancho) de los tres máximos de difracción del metal base aluminio, de lo que se infiere la notable intensidad del proceso de corrosión que tuvo lugar en la plancha de aluminio objeto de evaluación.

Por último, en la muestra se observaron con claridad los sulfatos de aluminio hidratados: aluminita $\text{Al}_2 (\text{SO}_4) (\text{OH})_4 \cdot 7 \text{H}_2\text{O}$ ($d = 7,79$, $8,97$, $6,37$ y $5,49 \text{ \AA}$, PDF: 70-1103); zaherita ($\text{Al}_{12} (\text{SO}_4)_5 (\text{OH})_{26}$ ($d = 16 \text{ \AA}$, PDF: 29-88); $7\text{Al}_2\text{O}_3 \cdot 3 \text{SO}_3 \cdot 33 \text{H}_2\text{O}$ ($d = 13,8$, $11,6$ y $8,7 \text{ \AA}$, PDF: 11- 0467); $(\text{Al}_2\text{O}_3)_{13} (\text{SO}_3)_6 (\text{H}_2\text{O})_{79}$ ($d = 12,5$, $11,5$ y $9,8 \text{ \AA}$; PDF: 74 - 1414), todo lo cual confirma las elevadas concentraciones de especies sulfuradas presentes en la atmósfera en el interior del tanque debido al ponche de la membrana.

Fig. 6. Difractograma de la muestra de material tomada de la zona de falla
